## Cantieri complessi nelle metropoli: il nuovo edificio di Via Cambi a Milano

MSC Associati S.r.l.  
architettura e ingegneria

L'edificio in oggetto è quello realizzato in Via Cambi a Milano, costruito a lato della stazione della metropolitana MM1 di Lampugnano.

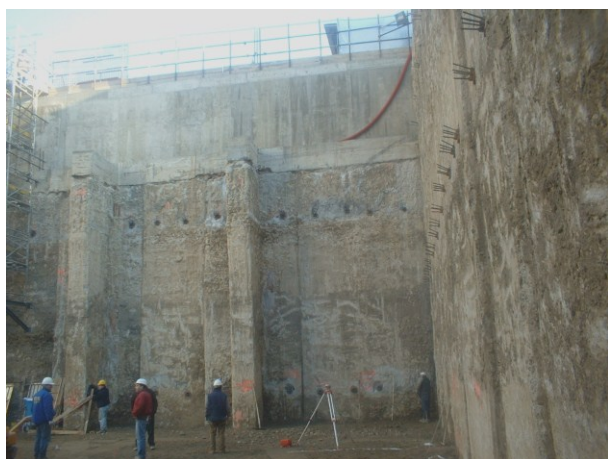
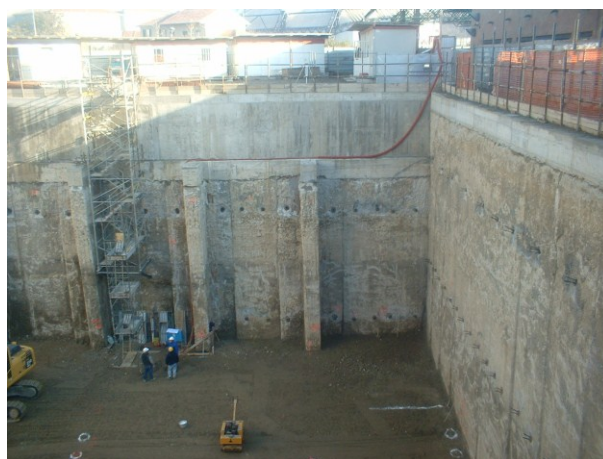
Fig. 10 e 11 : viste delle paratie con sezione a "T"

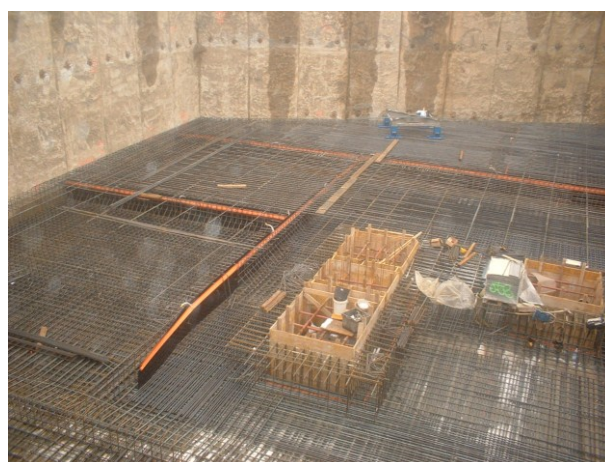
L'identificazione delle sezioni di prefessurazione è stata imposta inserendo nello spessore dei getti di calcestruzzo dei pannelli in pvc orditi perpendicolarmente al piano medio della piastra da gettare, come visibile nelle seguenti immagini:

Fig. 16 - 17 : pannelli di prefessurazione posizionati nello spessore della platea fondazionale

Nella parte estradosso dei pannelli sono state previste delle spugne connesse a tubicini che, una volta completato il getto di calcestruzzo, sono risultati emergenti dall'estradosso della platea. Questi sono serviti ad iniettare le resine epossidiche per saturare le fessure nate in relazione al ritiro igrometrico del calcestruzzo, sviluppatosi successivamente alle operazioni di getto. I pannelli di

prefessurazione vengono contenuti nello spessore del getto, internamente alle reti di armatura intradossale ed estradossale, garantendo quindi la continuità delle barre necessarie per l'equilibrio degli sforzi flessionali sollecitanti.
